РЕЗУЛЬТАТЫ ОБСЛЕДОВАНИЯ ЖЕЛЕЗОБЕТОННЫХ КОНСТРУКЦИЙ ПОВРЕЖДЕННОГО ПОЖАРОМ ЗДАНИЯ СКЛАДА. РЕБРИСТЫЕ ПЛИТЫ ПОКРЫТИЯ

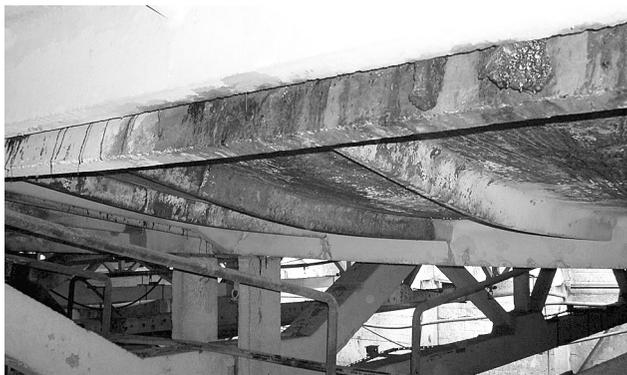
Уровень загруженности плит до пожара от реальной нагрузки составлял 83%. Но пожар внес некоторые коррективы в распределение нагрузки на плиты. Пожар произошел в начале февраля и тающий снег, перемещаясь по скатам сегментных ферм в низкие места к опорам, перегрузил в каждом пролете крайние ряды плит. В сочетании с увеличенным слоем цементно-песчаной подготовки над этими плитами их перегрузка достигала величины 25–30%. Это означает, что нагрузка для них была близка к разрушающей.

В каждом пролете крайние плиты покрытия имели дефект (7) и были забракованы. Их было рекомендовано демонтировать и заменить на новые. Часть плит обрушилась, а другие забракованы по косвенным признакам: наличие остаточных прогибов, превышающих предельные в 10 раз (1/20-1/50L), раскрытие трещин до 5 мм (фото. 1.).

Фото. 1. Общий вид ребристой плиты в составе покрытия после пожара с косвенными признаками разрушения.

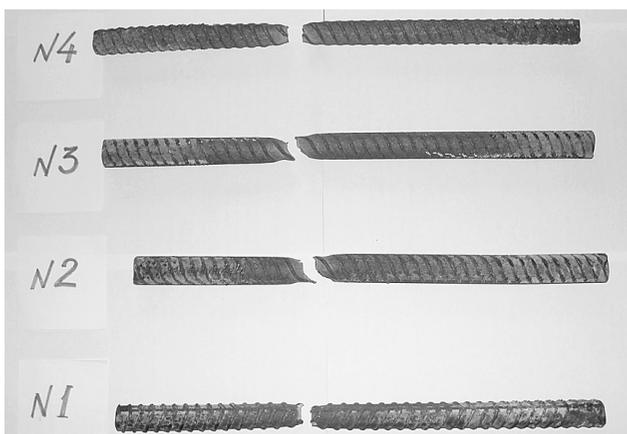
Фото. 2. Образцы арматуры А-IIIв из продольных ребер плит после испытания

Из продольных ребер демонтированных плит для лабораторных исследований были вырезаны образцы рабочей арматуры (фото. 2), а также образцы арматурной сетки полок плит.

Стержни № 1 и № 2 вырезаны из продольного ребра плиты марки ПАIIIв-4 серии 1.465-7 вып.1. Стержни № 3 и № 4 — из продольного ребра плиты марки ПНС-4 серии ПК-01-74*/62. Испытания проведены в лаборатории НЗМК В/О ОАО «Союзстальконструкция» 21.07.2009. Результаты приведены в таблице 1. При этом на поверхности плиты температура оценена в 700-800°C. А при защитном слое бетона 2,5 см стержневая арматура могла прогреваться до 500-550°C.

Согласно [2] для арматуры А-III предел текучести и временное сопротивление соответственно составляют: $\sigma_T = 40$ кгс/мм², а $\sigma_B = 60$ кгс/мм². Согласно [3] нормативное сопротивление растяжению (оно же контролируемое значение условного предела текучести) для арматуры А-IIIв составляет 55 кгс/мм². Сравнивая данные [2] и [3] с результатами испытаний, видим, что опытная величина предела текучести несколько превышает нормируемое значение для арматуры класса А-III, но ниже этого же показателя для арматуры А-IIIв. Таким образом, можно констатировать, что коэффициент условий работы для стержневой арматуры А-IIIв при действии на нее температуры 500...550°C и последующем остывании составил в среднем $K = 0,83$, а с обеспеченностью 95% его можно принять равным 0,75 (таблица 2).
