КРИЗИС В СТРОИТЕЛЬСТВЕ КАК ПОВОД КРИТИЧЕСКИ ОЦЕНИТЬ ПОСТРОЕННОЕ

Недавний строительный бум при всех своих плюсах дал и немало минусов, самый серьезный из которых — снижение качества проектирования и строительства.

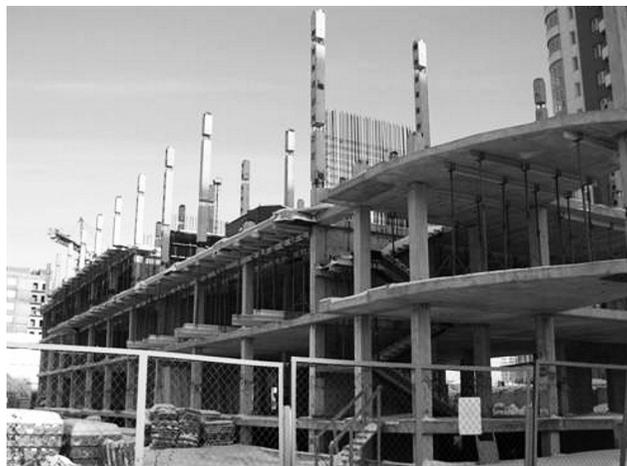
Не менее порочными являются некоторые конструктивные решения узлов сборно-монолитных каркасных зданий повышенной этажности, получившие распространение в последние годы. Речь идет о каркасах из сборных колонн (бетон класса В30...В40) и монолитных плит перекрытий (бетон класса В15...В20). При заводском изготовлении в стволе колонн оставляют свободные от бетона участки (прорези), которые в процессе строительства заполняются монолитным бетоном плит (фото 1). В итоге, самые ответственные узлы каркаса, испытывающие максимальные усилия, выполняются из бетона низкой прочности, а применение бетона более высокой прочности в колоннах теряет всякий смысл.

Но даже если в каркасных узлах применить бетон той же прочности, что и в колоннах, порочность такого решения все равно остаётся, поскольку качество уплотнения бетона, а тем более качество его прогрева при зимнем бетонировании не известно, ибо бетон в узлах недоступен для контроля: сверху и снизу

Фото 1. Сборно-монолитный каркас с прорезями в колоннах

он закрыт колоннами, а с боков плитами. Причем при зимнем бетонировании именно эти узлы находятся в самых неблагоприятных условиях, так как сверху и снизу контактируют с массивными холодными телами (бетоном сборных колонн). Сказанное относится и к другим типам сборно-монолитных каркасных зданий, у которых часть ствола колонны заполняется монолитным бетоном. Понятно, что надежность и долговечность подобных узлов, а вместе с ними надежность и долговечность самих зданий, определяются набором случайных факторов.

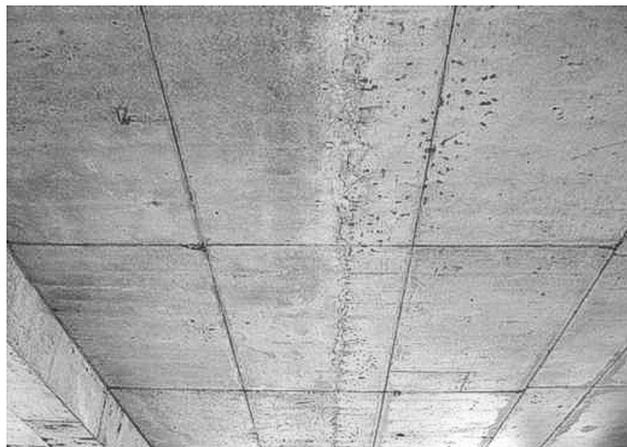
При проектировании каркасных зданий с монолитными перекрытиями проектировщики далеко не всегда учитывают температурные деформации, возникающие при зимнем бетонировании. Температурный перепад в смежных захватках может превышать 60°C в зависимости от температуры наружного воздуха и температуры прогрева бетона. Такие перепады в сочетании с усадкой бетона неизбежно приводят к образованию сквозных трещин в плитах (фото 2) и снижению их несущей способности. Степень же снижения несущей способности зависит от того, в зоне каких величин изгибающих моментов и поперечных сил образовались трещины. Для уменьшения нега-

Фото 2. Температурно-усадочная трещина в монолитном перекрытии

тивного влияния температурно-усадочных трещин проектировщики порой применяют симметричное армирование плит, что позволяет полностью передать усилия от уже несуществующей сжатой зоны бетона на сжатую арматуру. Однако такой прием, во-первых, не обеспечивает прочность сечений на поперечную силу (нагельную работу продольной арматуры Нормы не учитывают) и, во-вторых, приводит к весьма существенному удорожанию строительства. К сожалению, этот вопрос не нашел отражения даже в Своде правил (СП 52-103-2007).

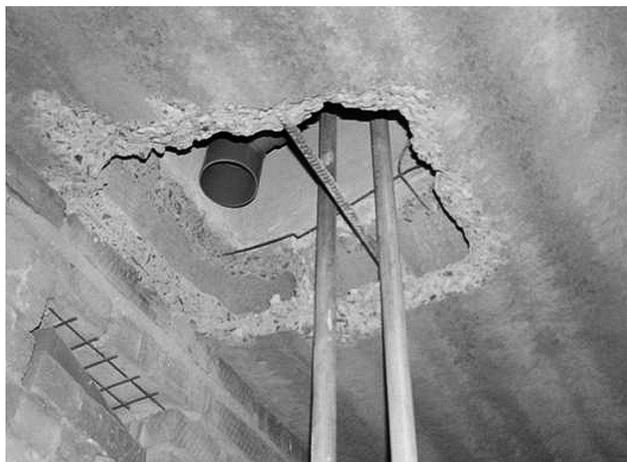
Традиционным явлением на стройках стала грубая пробивка отверстий для пропуска вертикальных коммуникаций в пустотных плитах. Когда отверстия пробивают в концевых участках плит без повреждения ребер, то угрозы для несущей способности это, как правило, не представляет. Намного опаснее, когда отверстия располагаются в средней части пролета плит, особенно для совместного пропуска стояков водоснабжения и канализации. В последние годы резко участились случаи, когда при пробивке таких отверстий разрушаются два-три ребра и перерезаются 1-2 рабочих стержня арматуры (фото 3). Снижение прочности плит при этом может достигать 50%. Проще всего во всем обвинить строителей. Однако в немалой степени вину несут и проектировщики, которые не знают (или делают вид, что не знают) реальной ситуации на современной стройке и которые в чертежах дают деликатные указания о том, что отверстия таким-то диаметром и на таком-то расстоянии (с точностью до миллиметра!) нужно не пробивать, а просверливать.

Фото 3. Ослабление пустотной плиты в середине пролета

Между тем проблему не так уж сложно разрешить. В проекте здания следует предусматривать либо монолитные участки с отверстиями, либо специальные сборные плиты, которые будут изготовлены на заводе с заранее определенными отверстиями. Причем серьезной переделки оснастки и изменения заводской технологии это не потребует. Проектировщики от таких путей решения проблемы уклоняются, чтобы не усложнять себе работу (а, возможно, и по причине неуверенности в собственной квалификации).

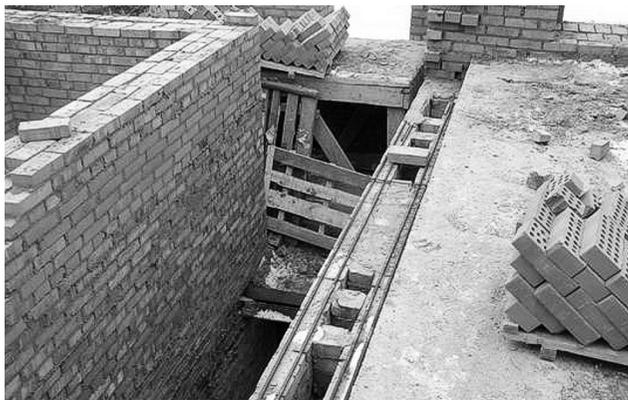
Многообразные дефекты каменной кладки в последние годы приобрели воистину массовый характер. Здесь и незаполненные вертикальные швы (фото 4), и утолщенные горизонтальные швы (фото 5), и недопустимые искривления поверхности стен (фото 6), и недопустимые смещения стен и колонн от разбивочных осей, и некачественная перевязка швов, и пропуски сетчатого армирования и пр. и пр. и пр. Между тем поверочные расчеты такой, откровенно сказать, бракованной кладки зачастую показывают, что ее несущая способность все равно остается достаточной для восприятия расчетных нагрузок. Причина — в огромных запасах, заложенных проектировщиками. Со столь же огромными запасами часто проектируют и железобетонные конструкции, которые в пору называть не железобетонными, а бетоножелезными.

Фото 4. Кирпичная кладка с незаполненными вертикальными швами

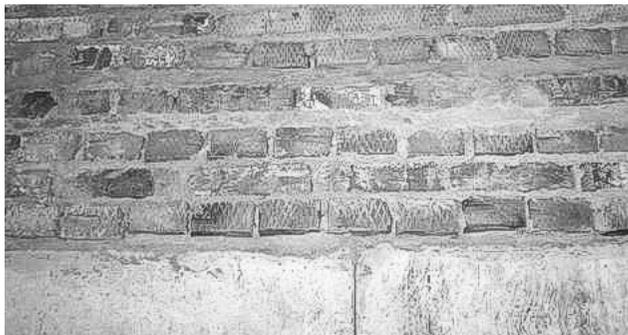
Фото 5. Стена подвала с искривлением горизонтальных рядов и утолщением швов

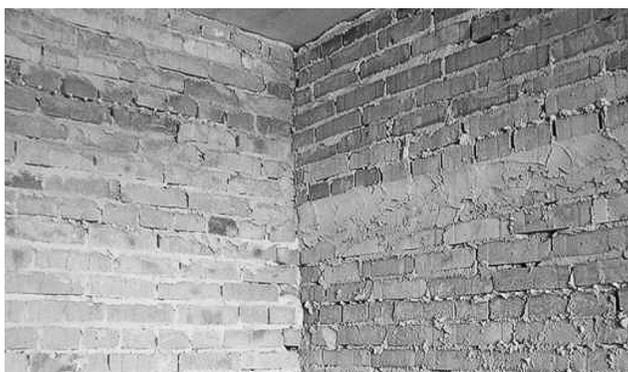
Фото 6. Искривление стены, отсутствие перевязки продольной и поперечной стен
